# KAPPEL MØLLE

Summarisk rapport over  
restaurering af møllen  
2003 - 2004

August 2004

### *Summarisk rapport vedrørende restaurering af møllen.*

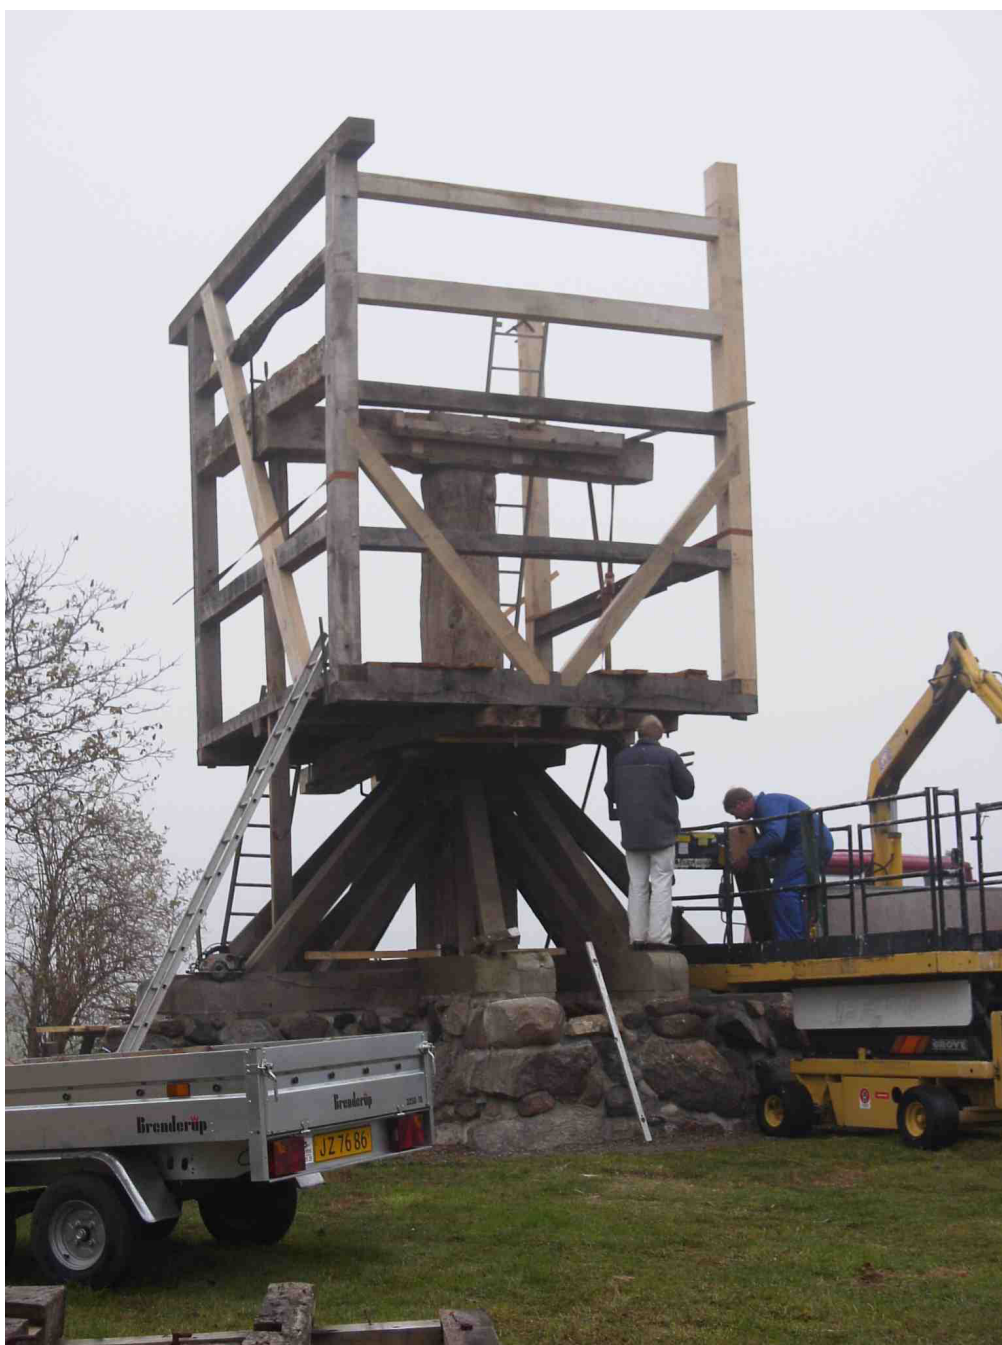
Møllehuset afklædt.  
Hjørnestolper, skråbånd m.v. under istandsættelse.

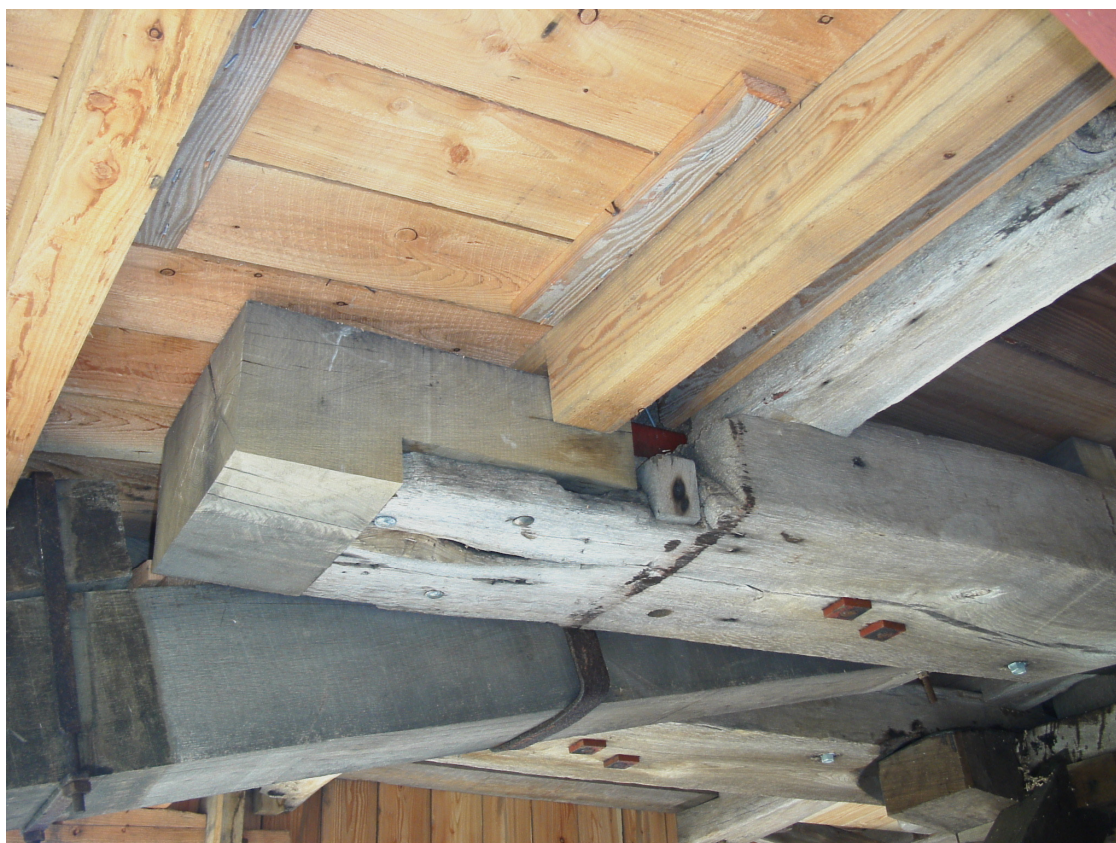
Sadelbjælkerne forstærket med indlagte U-jern.

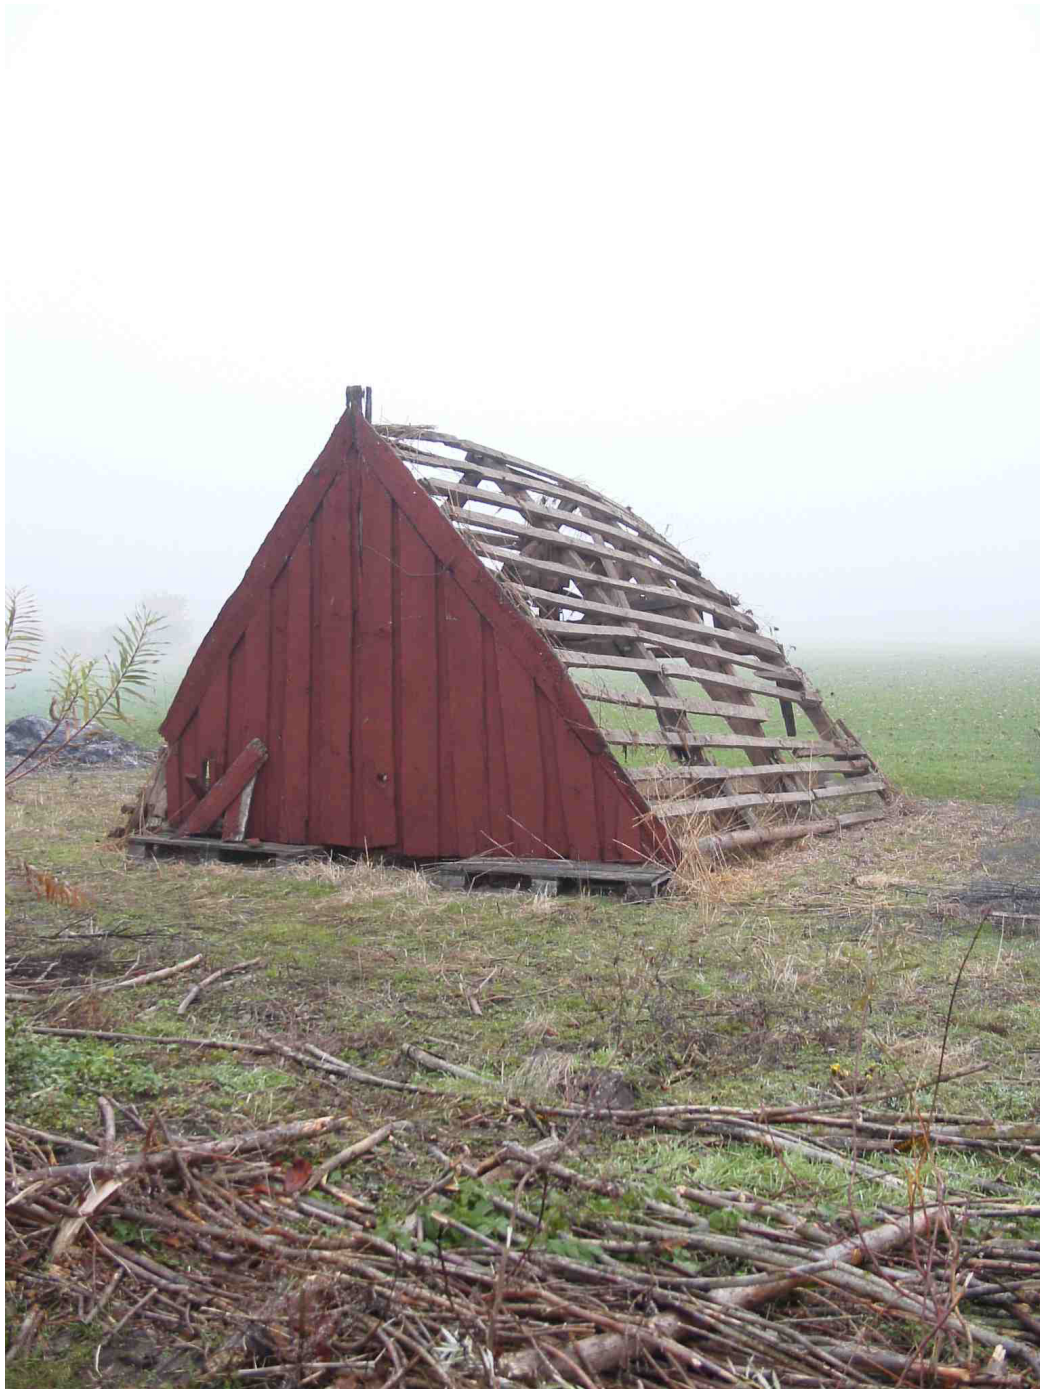
Taget henstillet på jorden. Den gamle (oprindelige?) bræddebeklædning er bevaret.

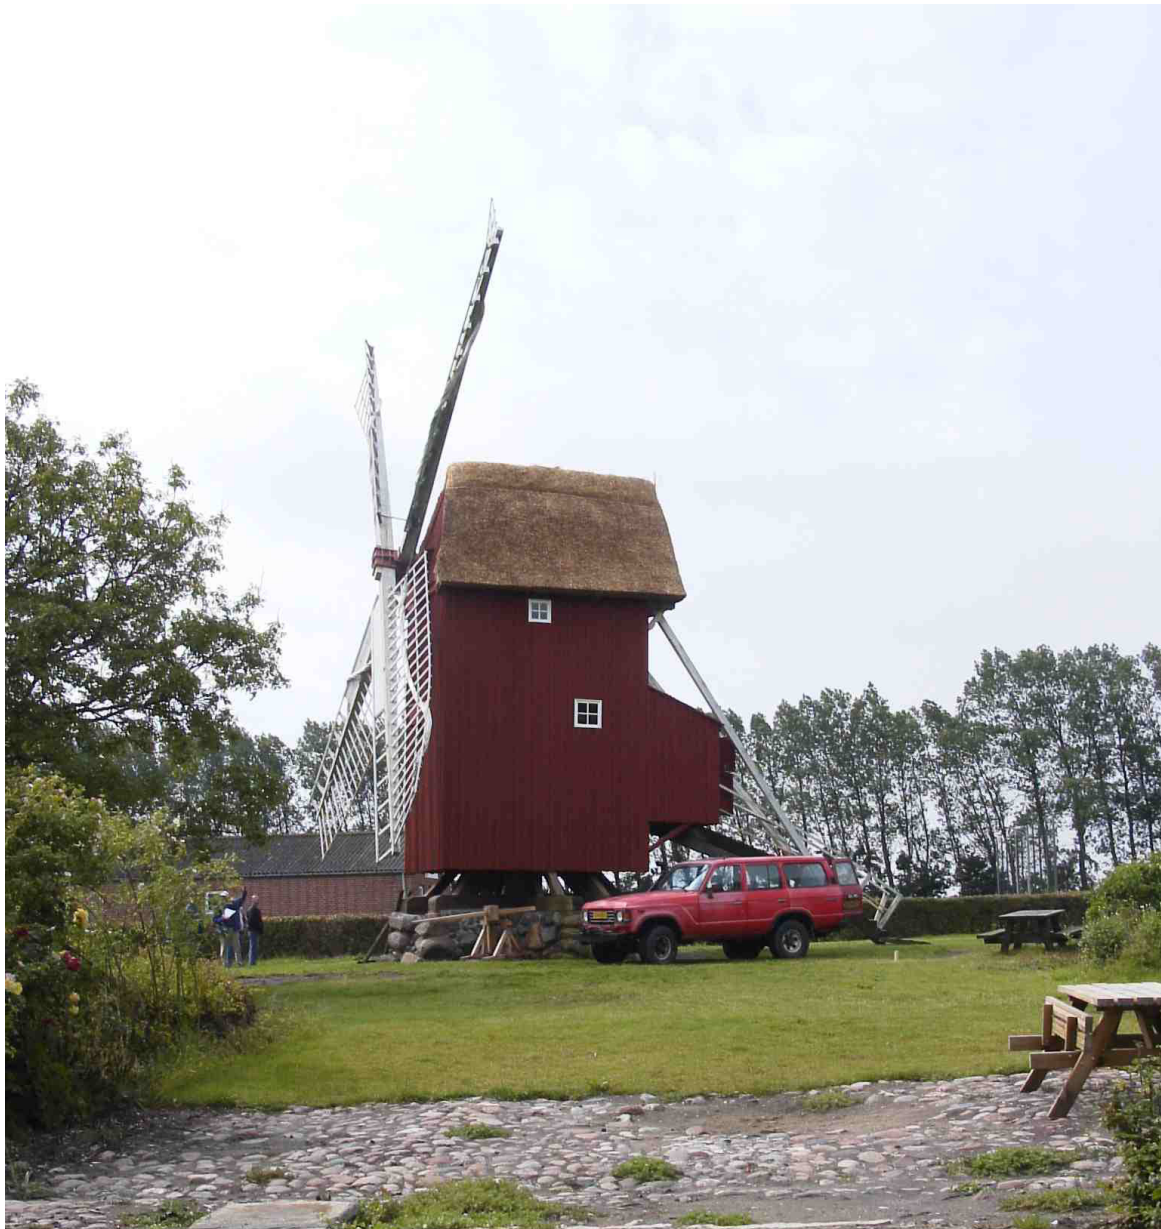
Møllen efter restaurering.
