# H A N D L I N G S P L A N

KAPPEL MØLLE

LOLLAND KOMMUNE

## ✚ KAPPEL MØLLE

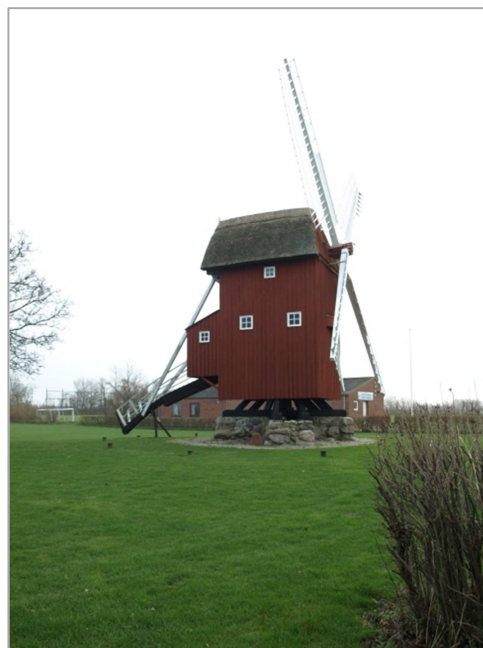
Kappel Mølle set fra vest. Møllen er en stubmølle, hvor hele møllehuset drejes (krøjes) rundt efter vinden. Møllekroppen er træbeklædt, og taget er tækket med rør.

Kappel Mølle er restaureret flere gange, senest 2004.

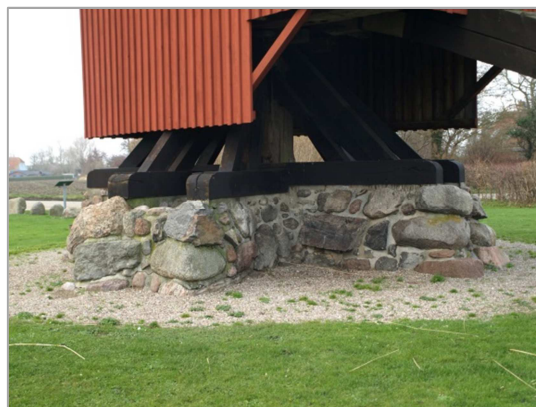
Møllehuset er på de fire sider beklædt med lodrette brædder med lister over samlingerne og malet med Svensk Rödfärg. Tilstanden er god.

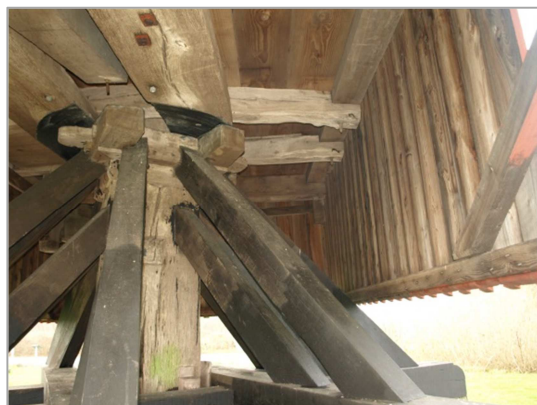
På grund af møllens konstruktion er der rigelig ventilation på begge sider af beklædningen, og da der bliver malet regelmæssigt udvendigt, er træværket i god stand.

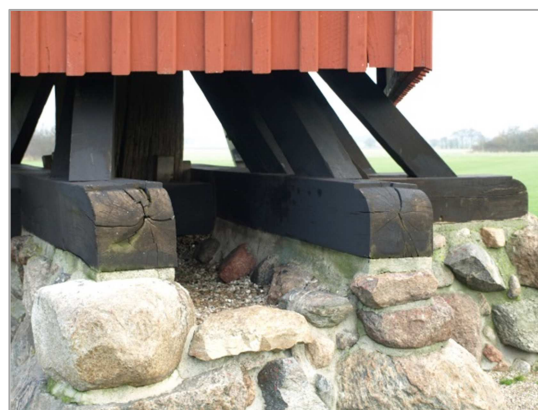
Møllen står på dobbelt krydsfod (armlag) på høje kampestensfundamenter for fodtømmeret, hvori skråstiverne, der bærer møllen, er stemt ned. Den del af de vandrette remme for krydsfoden, der når ud over skørtet, er mest udsat, og da møllen normalt er krøjet op mod vest, er det de samme partier, der trænger til tiere behandling. Især endetræet på remmene trænger til tjæring, så træet ikke åbner sig.

| Emne | Tilstand | Aktivitet | Prioritet |
|---|---|---|---|
| Krydsfod, remme. | Slidt tjærebehandling. | Afkostning og tjæring med finsk trætjære. | 2 |

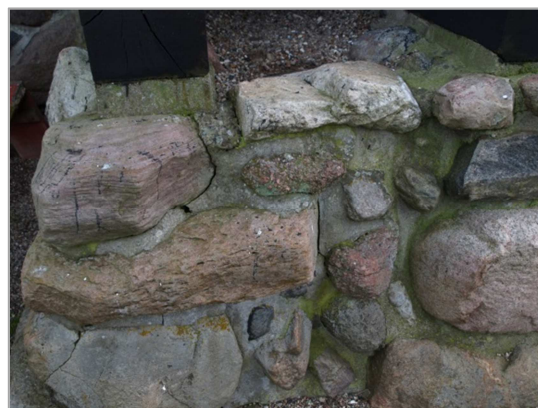
De høje fundamenter for krydsfoden er sat i kampesten, der er udfuget. Fundamenterne er i god stand og der er ikke tegn på sætninger; men en del steder trænger der til udhugning og nyfugning for at forhindre vandindtrængen bag stenene.

| Emne | Tilstand | Aktivitet | Prioritet |
|---|---|---|---|
| Fundamenter. | Slip ved fuger, fare for vandindtrængning. | Partiel (hvor det er nødvendigt) udhugning, fyldt fugning i revner med hydraulisk kalkmørtel. | 2 |

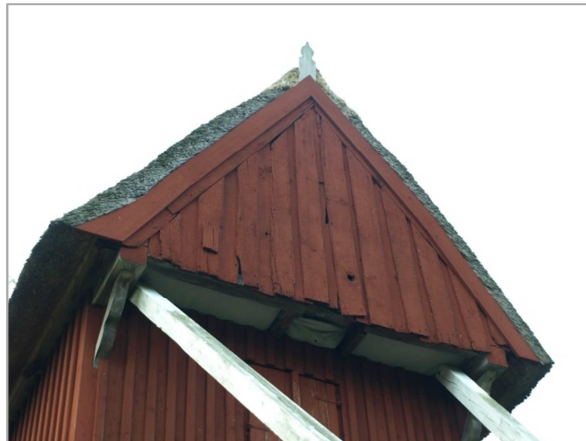
Møllehatten blev tækket med rør ved restaureringen i 2004, og i så god stand, at det vurderes til at kunne holde i nogle årtier under almindeligt vedligehold (tilklapning mv. efter stormskader og almindelig eftergang).

Vindskeder og gavle, hvoraf den ene over indgangsdøren er meget gammel, er overfladebehandlet som siderne og i god stand.

| Emne<br>Tag. | Tilstand<br>God stand. | Aktivitet<br>Ingen. | Prioritet<br>- |

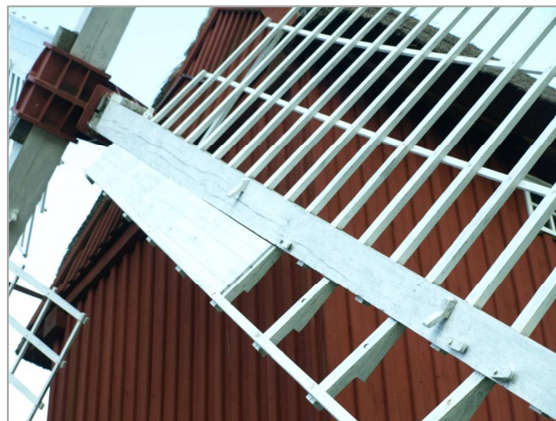
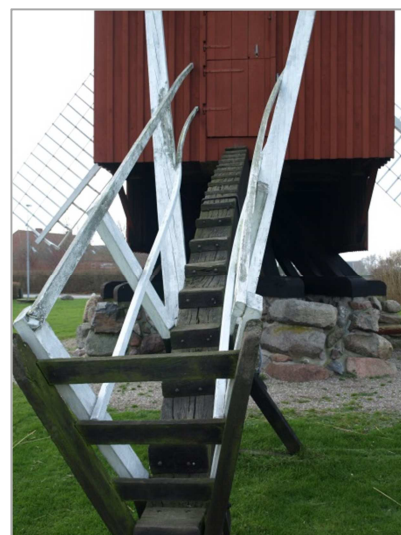
Vingerne er sejlførende og udformet med svejftet hækværk og blev fornyet ved restaureringen i 2004. De er hvidmalede og bliver regelmæssigt vedligeholdt med maling; men da vingerne er meget udsatte, er malingen slidt og vingerne trænger til maling nu - tillige med de lange skråstivere og rækværket langs svansen, der fører op til indgangsdøren.

| Emne | Tilstand | Aktivitet | Prioritet |
|---|---|---|---|
| Vinger. | Slidt maling. | Klargøring og maling. | 2 |
| Skråstivere og rækværk. | Slidt maling. | Klargøring og maling. | 2 |
