# KAPPE L MØLLE

**Rapport om møllens tilstand  
med forslag til restaurering.**

**Arkitekter M.A.A.  
Arp & Nielsen  
Algade 59, 4760 Vordingborg  
Telf. 55 34 10 30**

december 1998

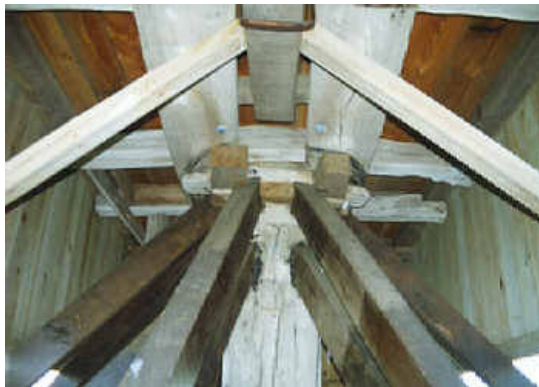
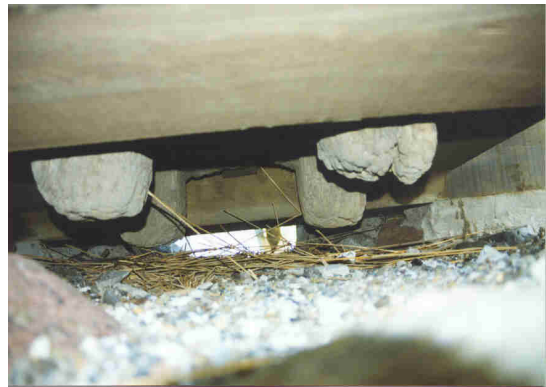
- Stubben bærer tydeligt præg af tidligere at have været båret af skråstivere fra midten af siderne på den kvadratiske stub, altså ikke ud fra hjørnerne som nu (se foto). På den nederste del af krydsfoden er der stadig tydelige rester, der viser den tidligere gennemstikning af krydsfoden. Der har været tale om enkel gennemstikning af fodtømmer i to niveauer (se foto). Denne ændring/udvikling ses på mange stubmøller.

- De lange sadelbjælker der ligger over bundrammen, krager i sagens natur længere ud mod stjertsiden end mod vindssiden. Imod vindssiden ses i sadelbjælkerne nogle udskæringer, der har forbindelse med en lille hængestolpe, der ses under skørtet, og som er sømmet fast i en tværbjælke og afstivet med et par skråstivere med to langslidsede taphuller. Løfteværk/broværk i forbindelse med skallekværn.

- Krydsfoden og skråstiverne er ligesom 2 af bundrammens tømmerstykker udskiftet ved istandsættelsen i 1988-89.

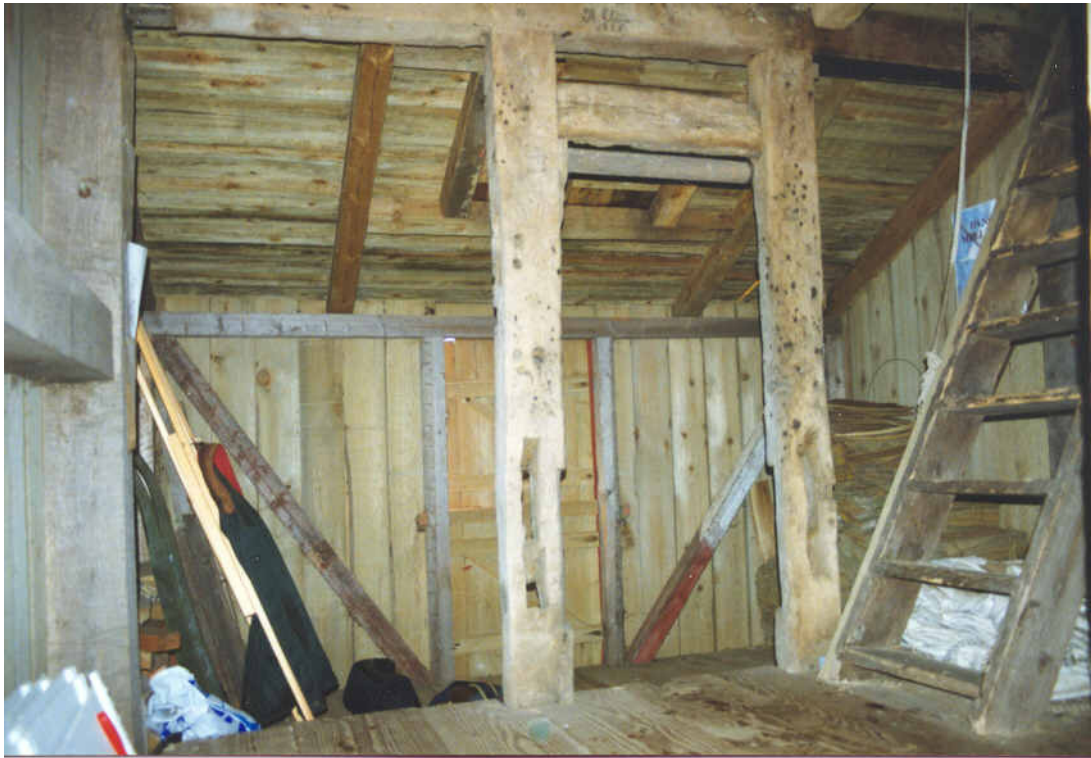
### BROLOFTET. Forsiden (stjertsiden):

I baggrunden det lille, påbyggede hus, hvor man fra trappen træder ind i møllen. I forgrunden trappen til kværnloftet foran den oprindelige ydervæg, hvoraf kun de to midterste stolper, der har dannet åbningen til lemmen, er oprindelige. Sammen med et løsholt og en tværgående bjælke, der imidlertid er udskiftet i begge ender på en ret primitiv måde, er hjørnestolperne fornyet med egetræsstolper med indhugget taphul (dog uden afboring) for et løsholt omtrent svarende til en løsholtplacering på de oprindelige forsidestolper omkring lemmen.

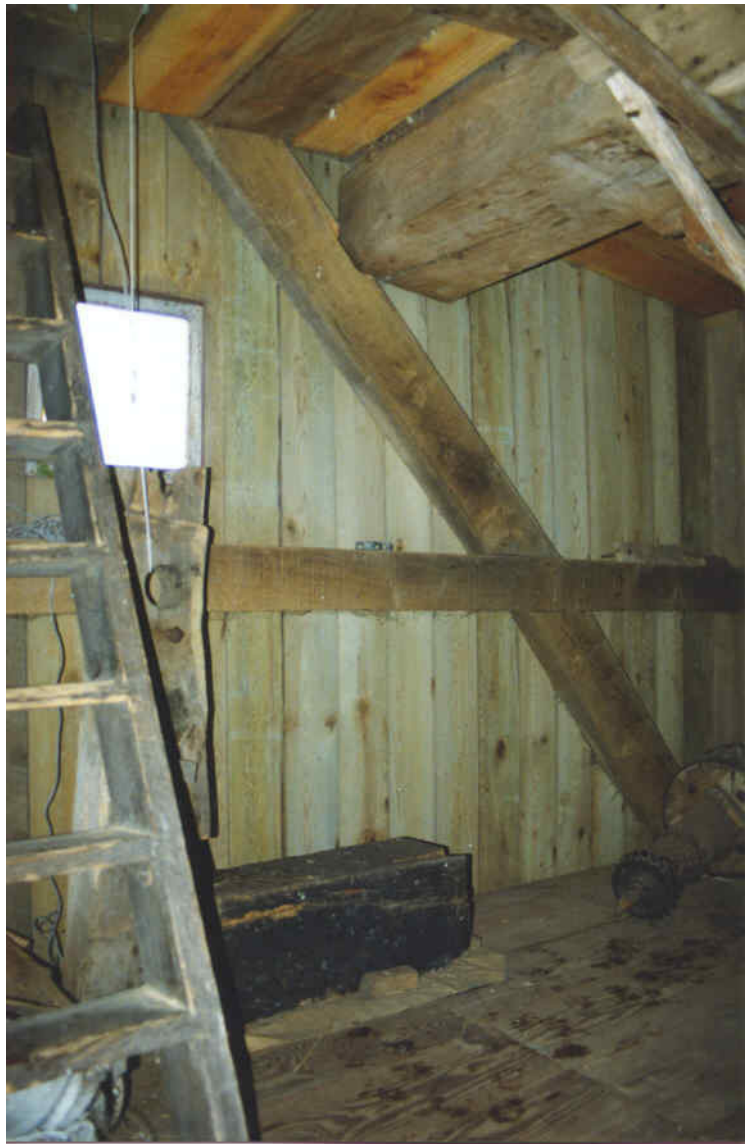
BROLOFTET. Højre side:

Det lange løsholdt mellem hjørnestolperne er fornyet. Det ret brede skråbånd er også fornyet. Det har fodpunkt på bjælken ved den bageste hjørnestolpe går tilsyneladende igennem (skrammet over løsholdt og ligeledes over hovedbjælken (og videre op til tagremmen i nærheden af den forreste hjørnestolpe). På kværnloftet ses imidlertid skråbåndet med et andet tværsnit end det ses på broloftet. Skråbåndet er ikke gennemgående, hvilket er en væsentlig fejl i denne konstruktion.

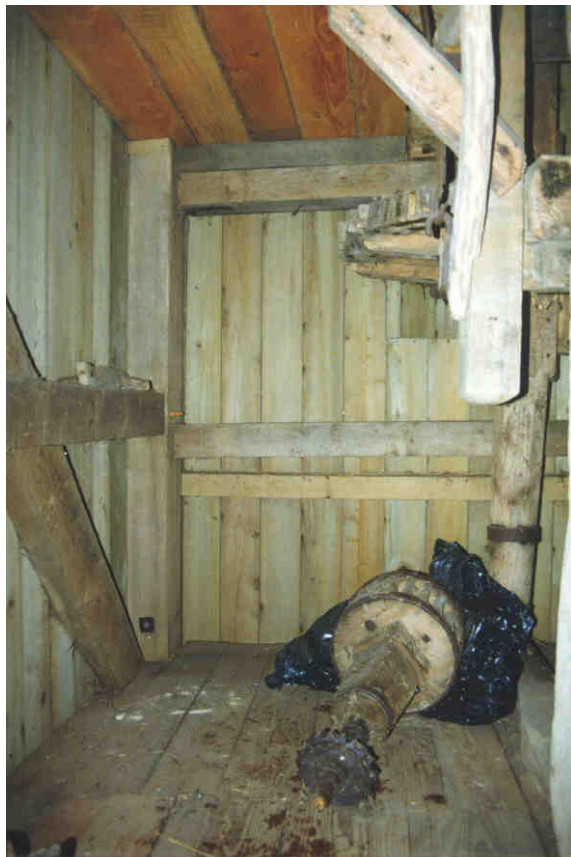
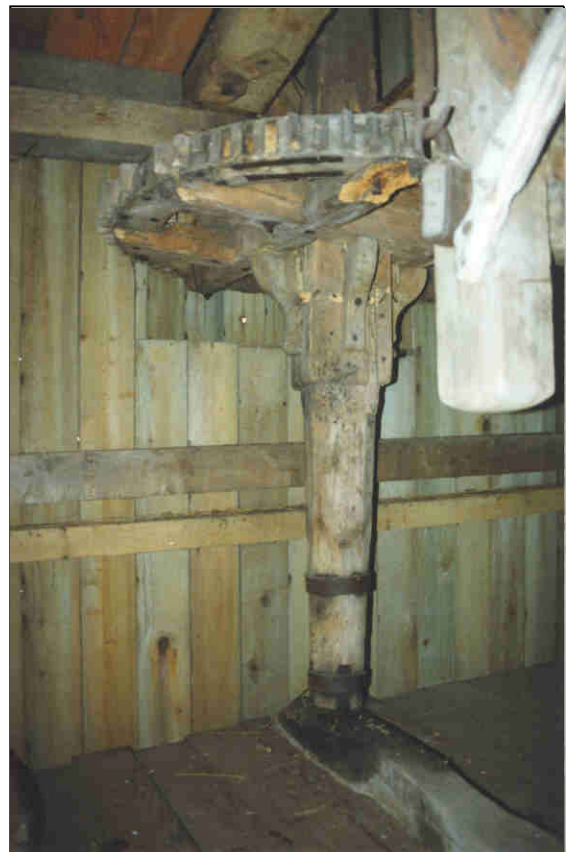
BROLOFTET. Bagsiden (vindsiden):

De to bageste hjørnestolper er fornyet. Gennemgående løsholt i hoftehøjde, ingen mellemstolpe, ingen skråbånd. Bemærk den lille udbygning til stjernhjulet (til skallekværnen).

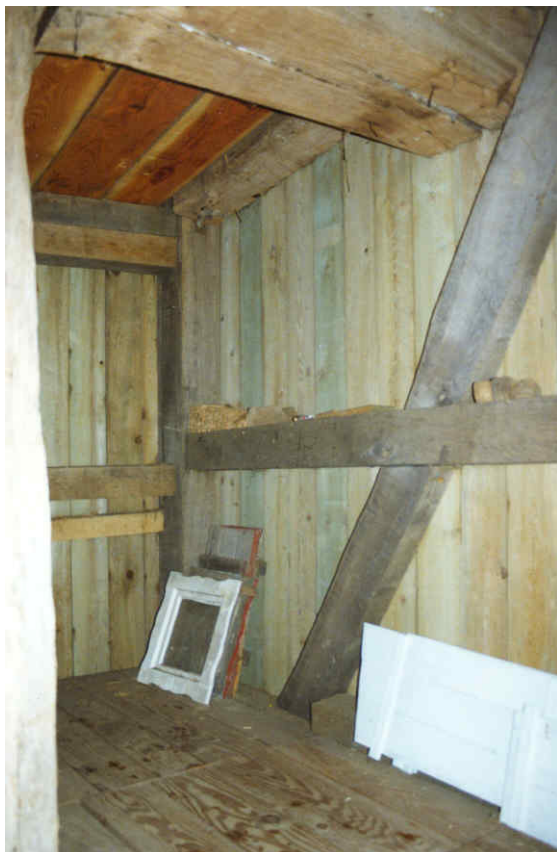
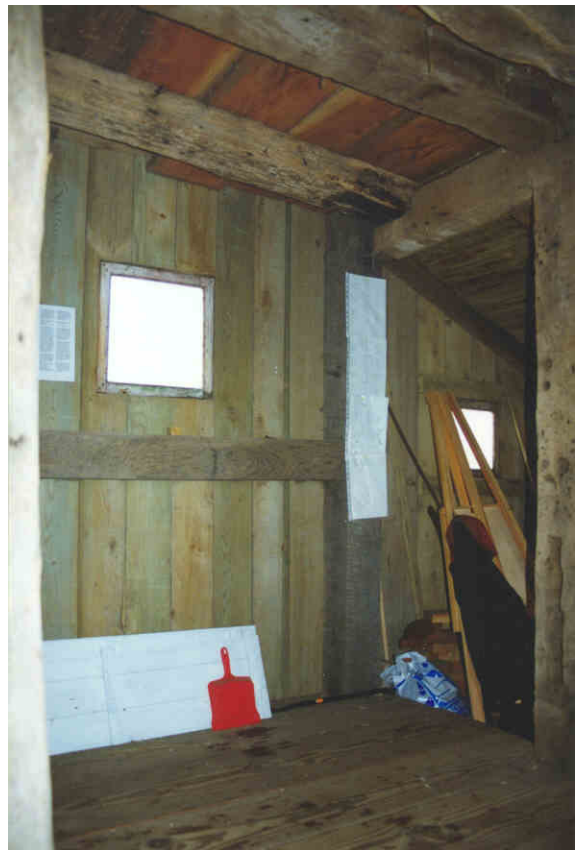
BROLOFTET. Venstre side:

Imellem de fornyede hjørnestolper er det lange løsholt fornyet ligesom et "skråbånd", som imidlertid ikke er gennemgående, hvilket man ved restaureringen ikke engang har ofret meget energi på at skjule. I stedet for et skråbånd sidder der 3 stykker tømmer fra bjælken, ca. 1 m fra bageste hjørnestolpe (i højre side udgik "skråbåndet" ca. 25 cm fra hjørnestolpen) op til hovedbjælken. "Skråbåndet" i venstre side er således betydelig stejlere end "skråbåndet" i højre side.

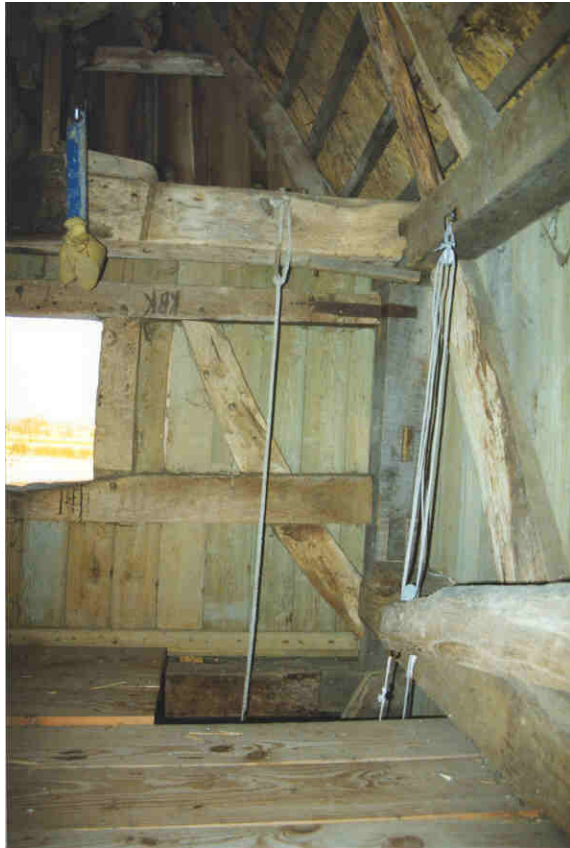
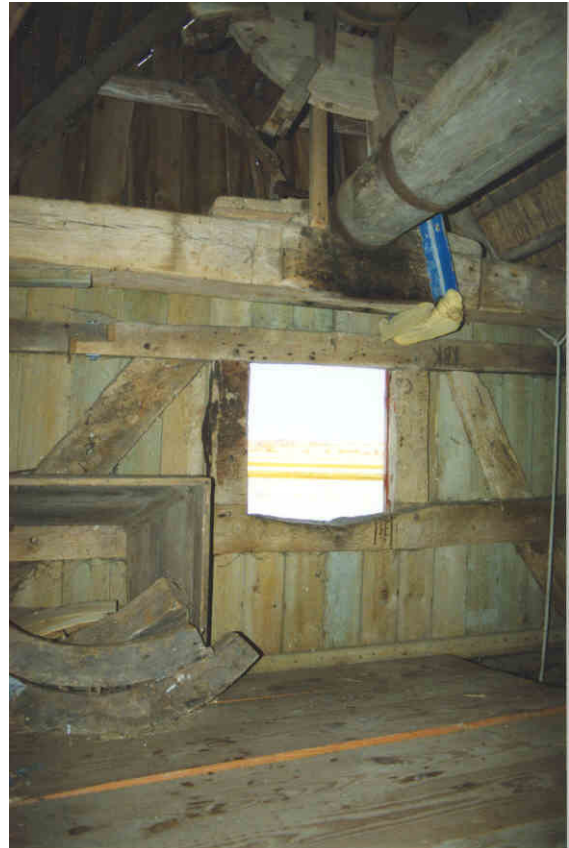
KVÆRNLOFTET. Forsiden:

Her ses de to udskiftede hjørnestolper, et løsholdt svarende til underkant af den lille lem og et højere placeret løsholt/bjælke. Begge løsholter er fornyet i venstre side. Øverst ses bagtaphjælken, der kan justeres i slidsen i tagremmens vandrette taphuller.

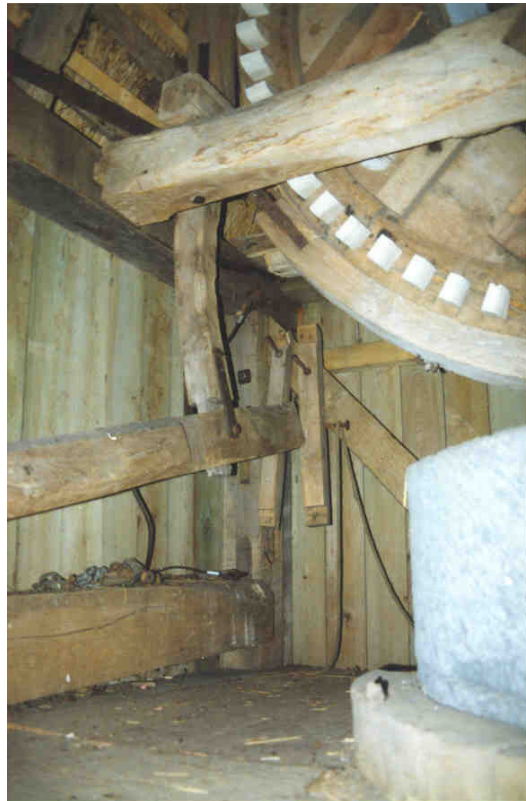
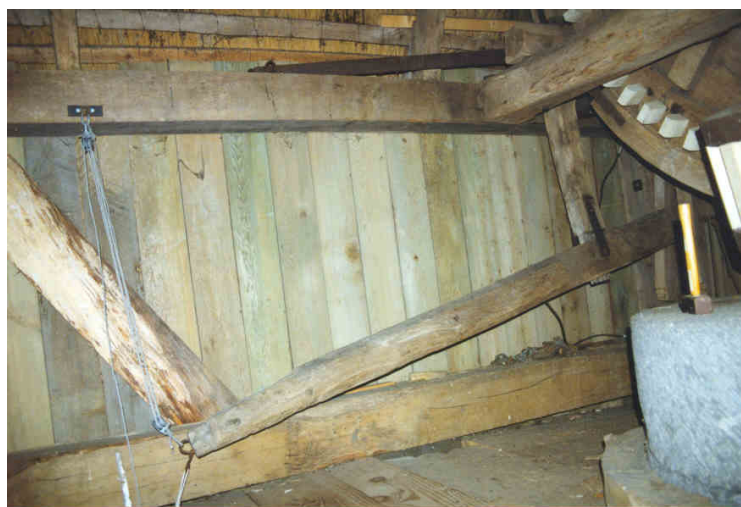
KVÆRNLOFTET. Højre side:

Hovedbjælken fornyet. "Skråbåndet" er ikke gennemgående, som det burde. Tagremmen, hvori altså bagtapbjælken er slidset ind, er også fornyet. I tagremmen er også den bjælke, hvor løftebommen for persen (bremsen) sidder, slidset ind. Både forreste og bageste hjørnestolpe har taphul for et løsholdt omtrent 50 cm oppe fra hovedbjælken. Der er imidlertid ikke løsholter.

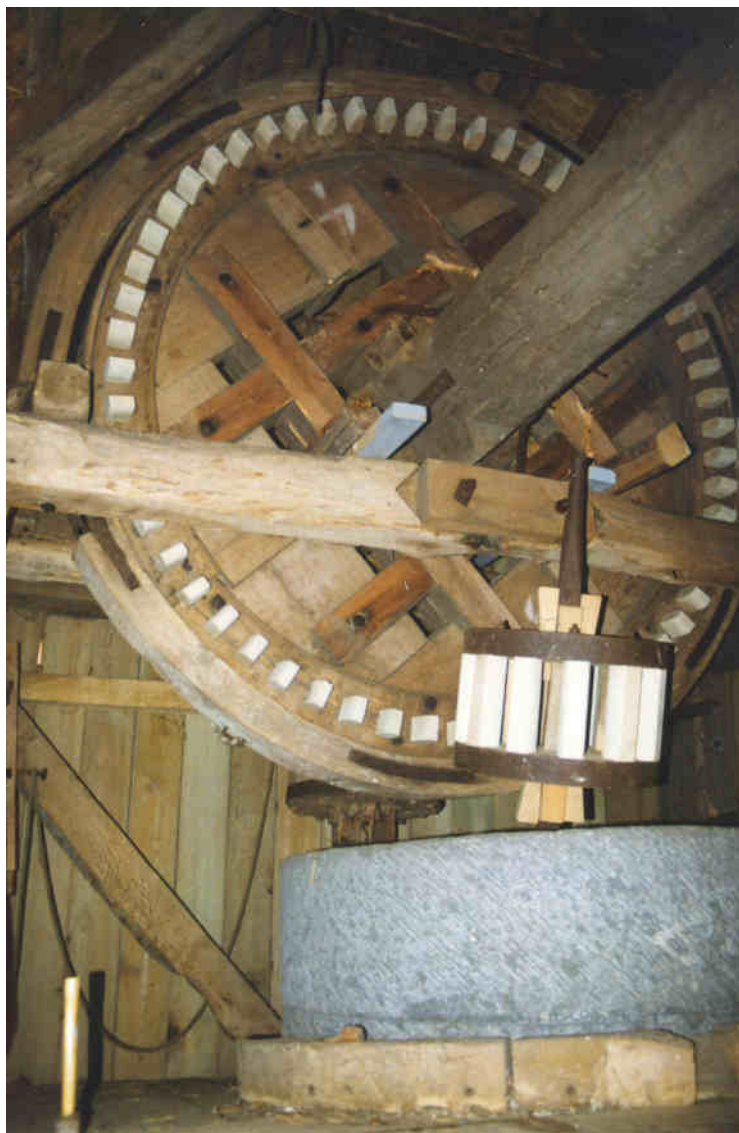
KVÆRNLOFTET. Bagsiden:

Et skråbånd, der dog ikke er tappet ind foroven til venstre (og næppe heller forneden i midten i tværbjælken). I den nye stolpe til venstre ses bag den gabende "samling" et mindre taphul, formentlig til et løsholt. Længere nede ses tillige et mindre taphul, også uden løsholdt her. Bag de bageste stolper er der påsat stolper, der hænger helt ned til skørtet under gulvet på broloftet. Det er uden på disse påsatte stolper, at beklædningen sidder. Denne "forlængelse" af møllejuset er formentlig foretaget i forbindelse med indbygningen af skallekværnen.

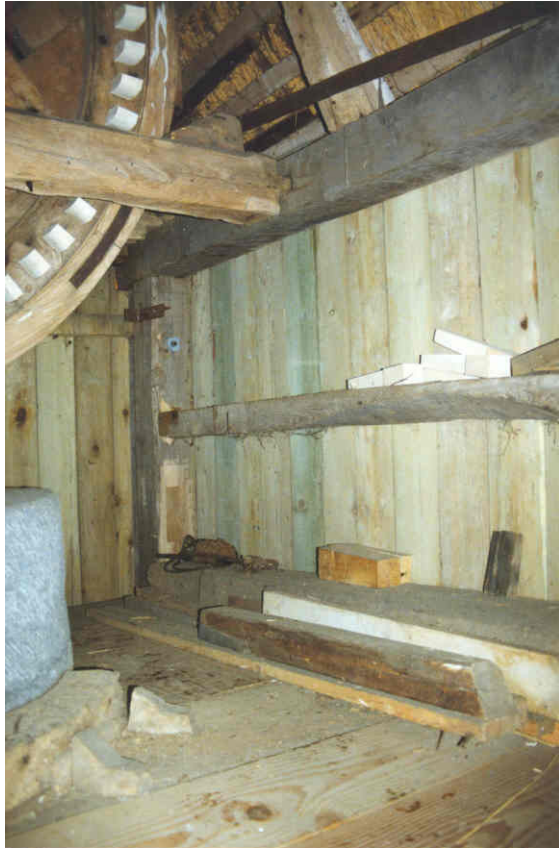
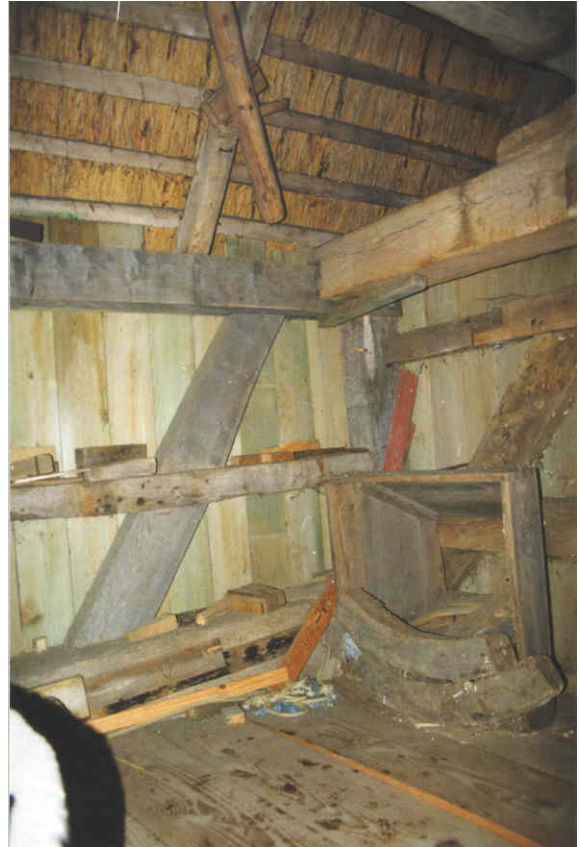
KVÆRNLOFTET. Venstre side:

Øverst den fornyede tagrem, hvori bagtaphjælken sidder, hvori en tværbjælke for persen sidder og hvorpå der ligger en lejebjælke (topleje) for stokkedrevet til skallekværnen. Omtrent midt på væggen et gennemgående smalt løsholdt, som skråbåndet er skrammet over.
